Un Caso Una Enseñanza. ¿Pesadilla o Mal Sueño?

Hospital Álvaro Cunqueiro

Dr. Andrés Iñiguez
andresiniguez@secardiologia.es

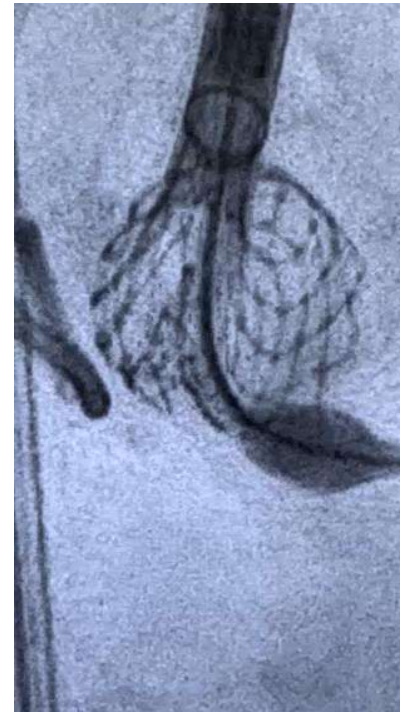
Imagen Anormal
¿ Causa ? : Invaginación estructural

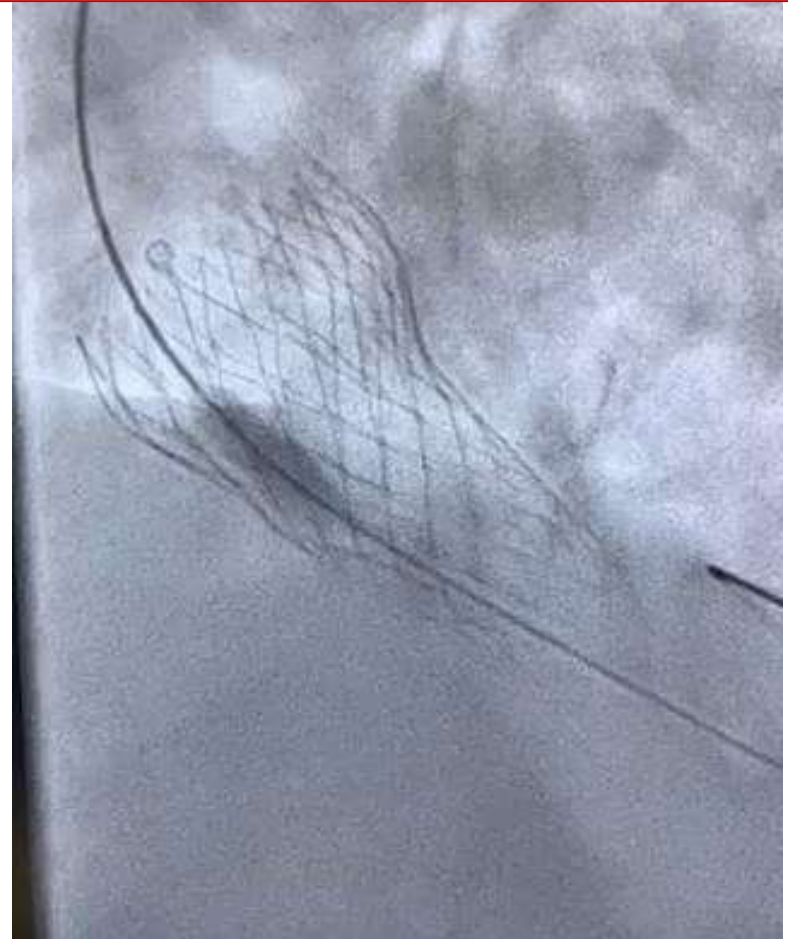
¿ Que hacer ?.: Nosotros la liberamos
