Artículo original

Disecciones de Borde luego de Implante Coronario de Soportes Vasculares Biorreabsorbibles. Análisis Seriado con Tomografía de Coherencia Óptica

Edge Dissections After the Coronary Implantation of Bioresorbable Scaffolds. Serial Analysis Using Optical Coherence Tomography

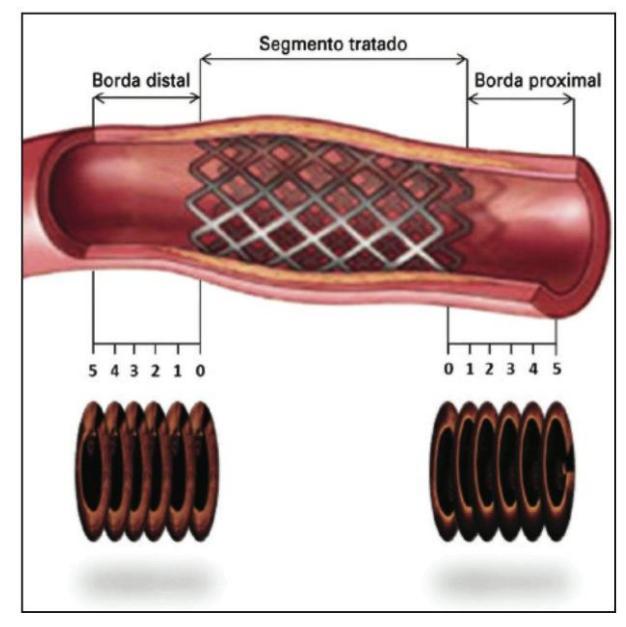
Figura 1. Definición de los segmentos del análisis. Las regiones que tienen 5 mm distales y proximales a los límites del soporte vascular biorreabsorbible fueron definidas como los segmentos de borde distal y proximal, respectivamente.

en que las astas del SVB se visualizaban en los cuatro cuadrantes de la imagen. Las regiones que comprendían 5 mm distales y proximales a los límites del SVB fueron definidas como los segmentos de borde distal y proximal, respectivamente (Figura 1). Se definieron las disecciones de borde como rupturas de la superficie luminal del vaso en los segmentos de borde del SVB, identificadas en por lo menos dos frames consecutivos. Las disecciones fueron morfológicamente clasificadas como flaps o cavidades (Figura 2).¹⁰ Para la cuantificación de la magnitud de la disección, utilizamos parámetros morfométricos previamente descritos (Figura 3).¹⁰ La gravedad de cada disección fue evaluada de forma cualitativa con respecto a la profundidad del daño vascular en: (1) Intimal (limitada a la capa íntima del vaso o al ateroma), (2) medial (disección con extensión hasta la capa media del vaso), y (3) adventicia (disección con extensión hasta la membrana elástica externa del vaso).¹³ En los casos en que la capa media no fuese visible, la disección fue clasificada como Intimal. La presencia de hematoma intramural fue definida como una acumulación de sangre (o medio de contraste) dentro del espacio medial, desplazando la capa íntima internamente y la membrana elástica externa externamente (Figura 2C).¹³ El trombo intraluminal fue caracterizado como una masa de contornos irregulares adherida a la superficie luminal o fluctuando en el interior del lumen.

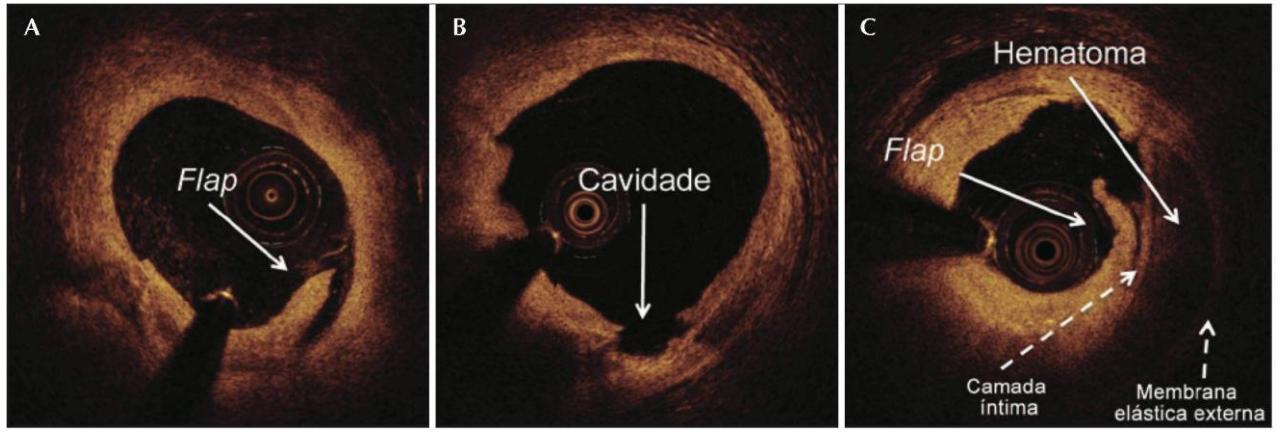
Figura 2. Morfología de las disecciones. (A) Disecciones en flap; (B) cavidades; (C) hematoma intramural, definido como acumulación de sangre (o medio de contraste) dentro del espacio medial, desplazando la capa íntima internamente y la membrana elástica externa externamente.

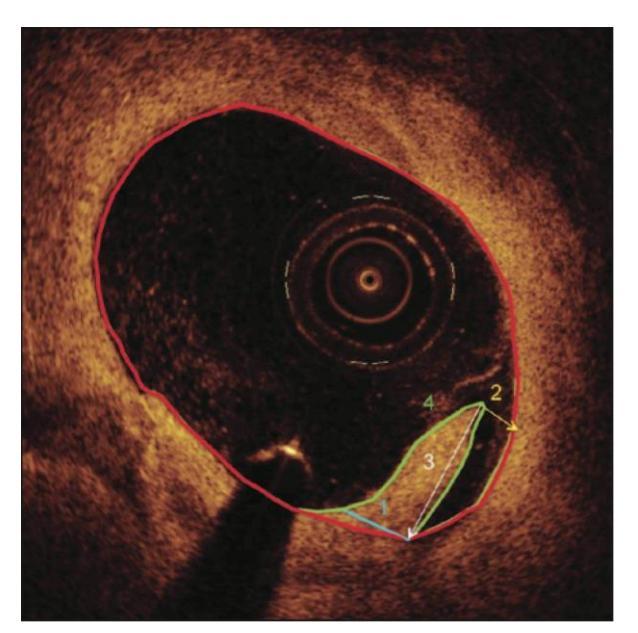
Figura 3. Evaluación morfométrica de los *flaps*. Se utilizaron parámetros morfométricos para la cuantificación de la magnitud de las disecciones: (1) profundidad del *flap* - espesor de la base del *flap*; (2) abertura del *flap* - distancia entre la punta del *flap* y el contorno luminal; (3) longitud del *flap* - distancia entre la punta del *flap* y su punto de unión con el contorno luminal; (4) área del *flap* - medida por planimetría del contorno del *flap*.

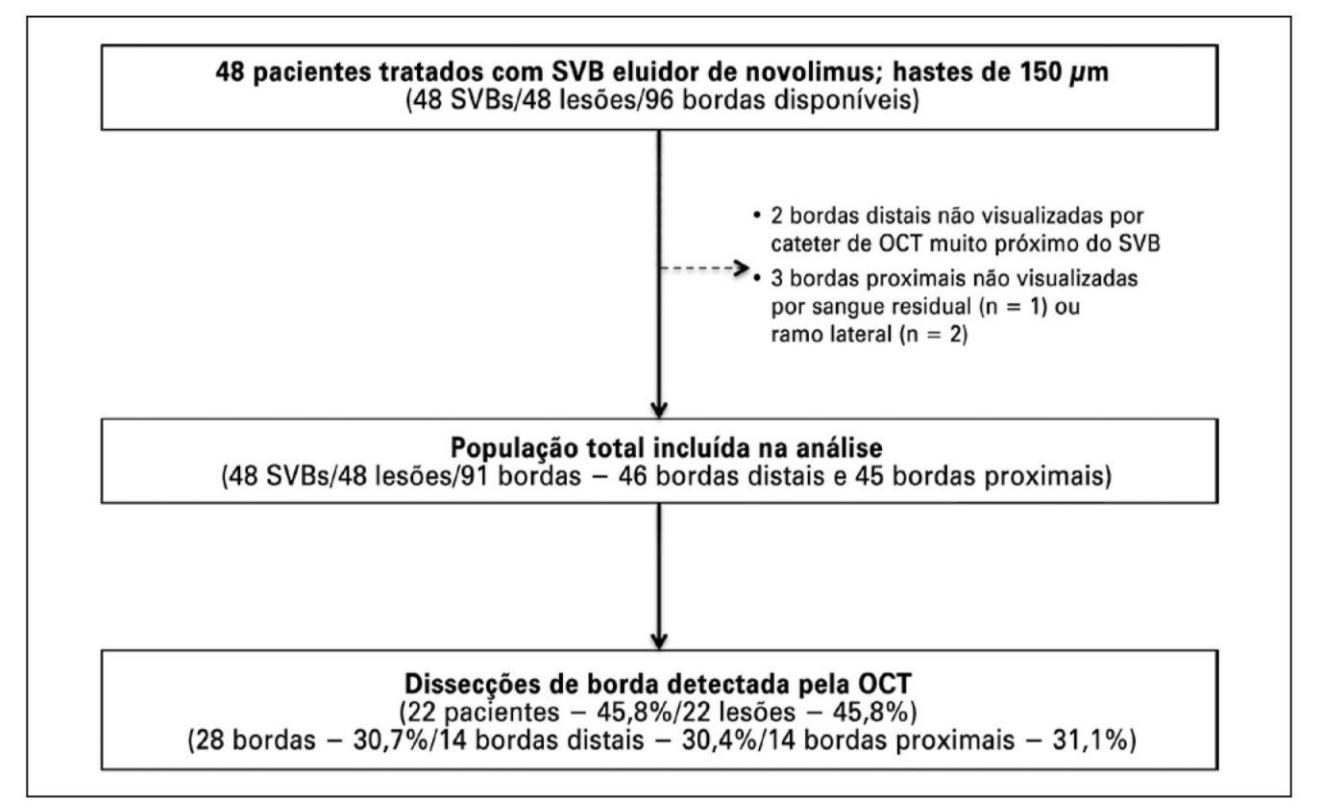
Figura 4. Flujograma del estudio. Población seleccionada para su inclusión y los casos excluidos del análisis, así como la incidencia de disecciones, de acuerdo con diferentes niveles (por ejemplo: paciente, lesión y borde). OCT: tomografía de coherencia óptica.

En total, 48 pacientes (48 lesiones) tratados con SVB DESolve fueron sometidos a evaluación con OCT después del procedimiento índice. De los 96 bordes posibles, 2 bordes distales y 3 proximales no fueron visualizados. En consecuencia, quedaron disponibles para el análisis 91 bordes (46 distales y 45 proximales), en 48 lesiones de 48 pacientes. Se detectaron disecciones de borde por OCT en 28 bordes (30,7%) de 22 lesiones (45,8%) en 22 pacientes (45,8%). La incidencia de disecciones fue igualmente distribuída entre bordes distales (14/46; 30,4%) y proximales (14/45; 31,1%). Seis lesiones en seis pacientes presentaron disecciones en ambos bordes. El flujograma presenta el número de pacientes de la muestra, las lesiones y bordes incluidos en el estudio, así como las razones para la exclusión de los bordes no analizados (Figura 4).

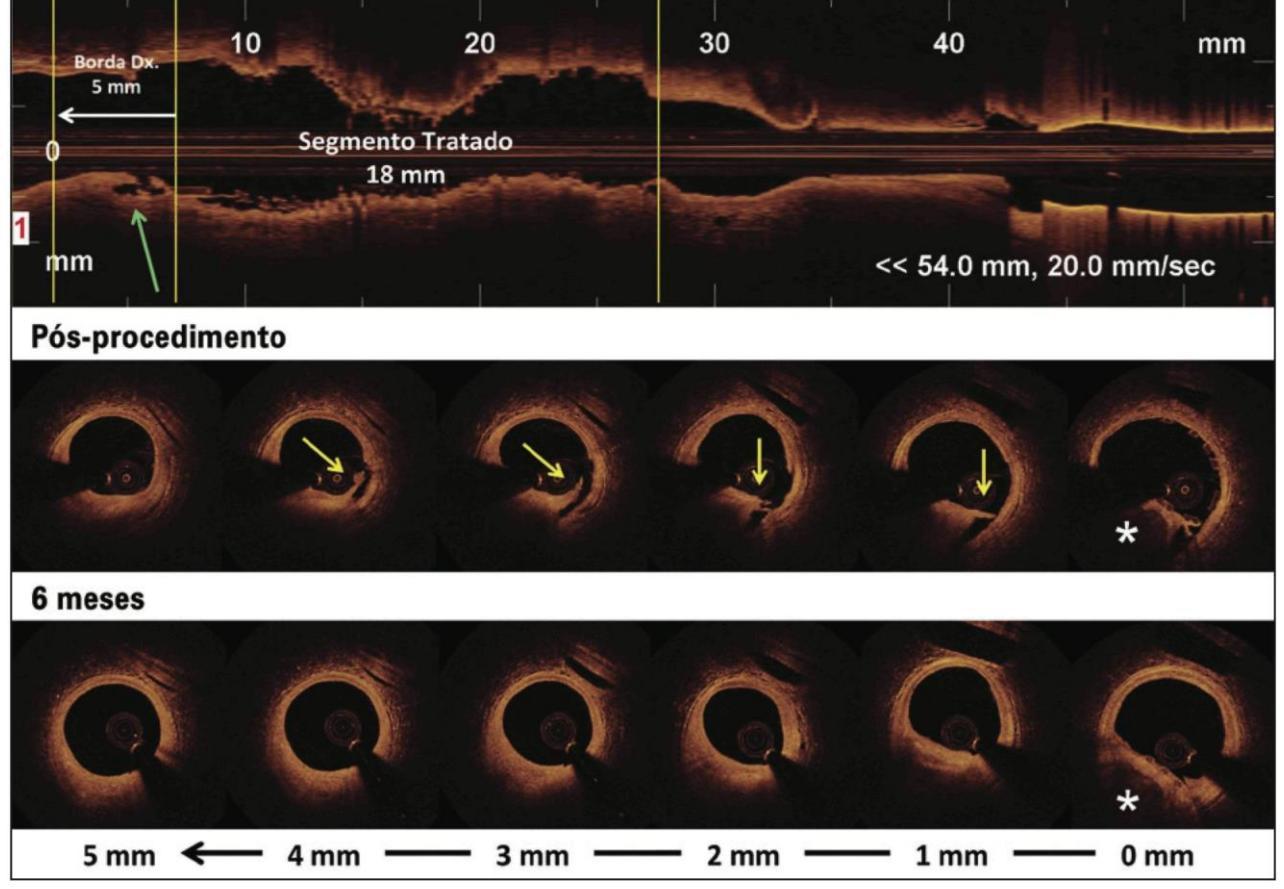
Figura 5. Ejemplo de disección de borde cicatrizada. El panel superior presenta una vista longitudinal de la tomografía de coherencia óptica después del implante del soporte vascular biorreabsorbible. El segmento tratado, así como los 5 mm del borde distal, es delimitado por las líneas verticales amarillas. Obsérvese el segmento de disección en el borde distal del soporte vascular biorreabsorbible (flecha verde). El panel del medio presenta imágenes transversales a lo largo de los 5 mm del borde distal. Nótese la larga disección con morfología de *flap* (flechas amarillas). El panel inferior ilustra imágenes transversas a lo longo de los 5 mm del borde distal, correspondientes a las regiones presentadas en el panel del medio. Obsérvese la completa cicatrización de la disección, con restauración del contorno luminal suave y sin irregularidades. La estructura de pericardio visible a 1 hora ayuda en el corregistro de las imágenes pos procedimiento (panel del medio) y a los 6 meses (panel inferior). Los asteriscos blancos ilustran una placa calcificada, excéntrica, sobre la que se colocó el borde del soporte vascular biorreabsorbible.

La totalidad de los 28 bordes disecados tenían imágenes seriadas de OCT a los 6 meses de seguimiento. Al final de ese período, 26 (92,8%) disecciones cicatrizaron completamente, sin vestigio alguno de daño de borde visualizado en la evaluación de 6 meses (Figura 5). La tabla 5 presenta las características morfométricas de las dos disecciones que persistieron luego de los 6 meses. Cabe destacar que ambas eran superficiales (extensión hasta la capa íntima/ateroma) y localizadas en los bordes distales, además de haber presentado una reducción considerable en sus dimensiones.

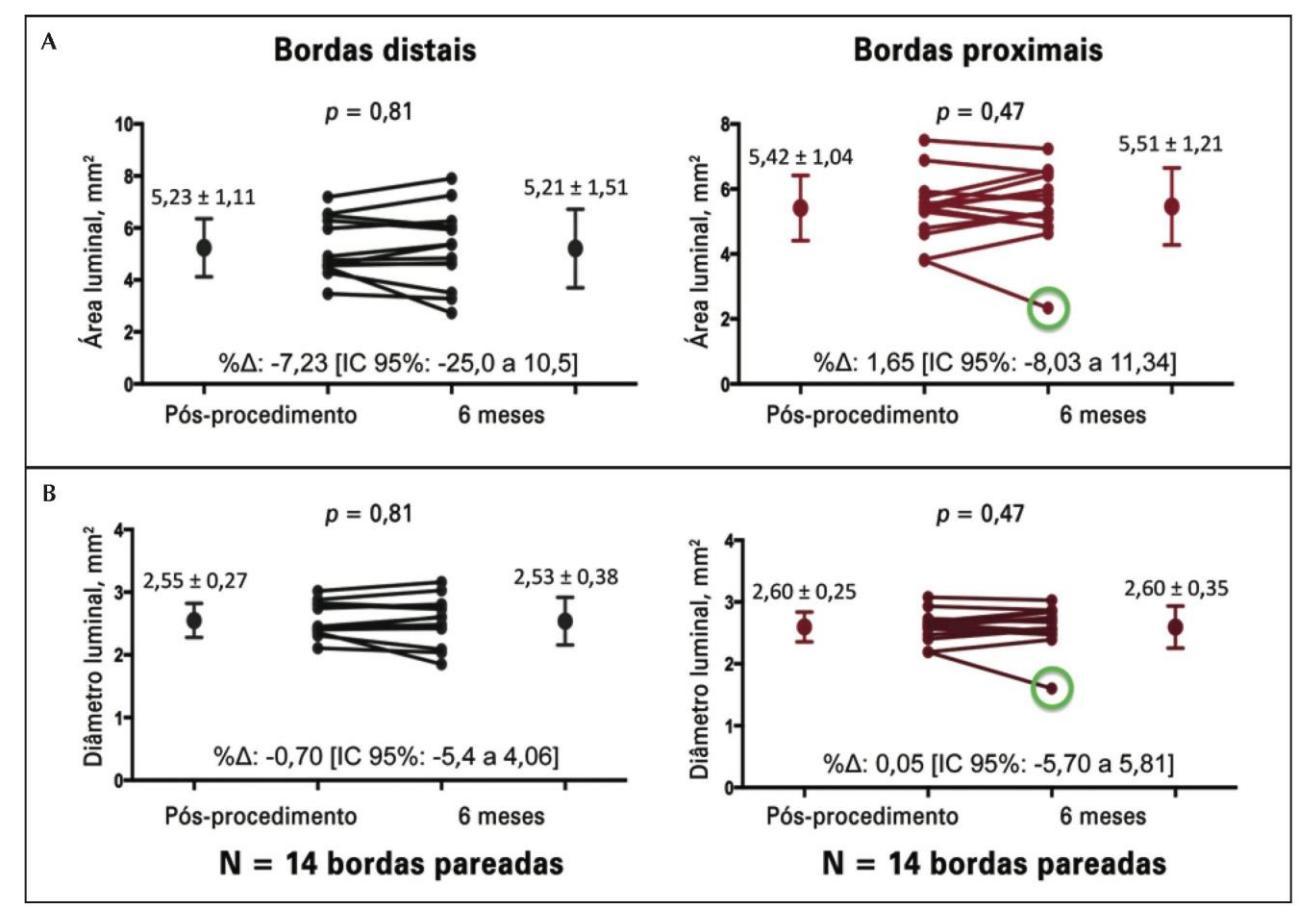
Figura 6. Variación en las dimensiones luminales por la tomografía de coherencia óptica de los bordes disecados entre el período pos procedimiento y 6 meses. (A) Variación en las superficies luminales entre los períodos pos procedimiento y 6 meses en los bordes distales (líneas negras) y proximales (líneas rojas); (B) variación en los diámetros luminales entre los períodos pos procedimiento y 6 meses en los bordes distales (líneas negras) y proximales (líneas rojas). El círculo verde representa un paciente que presentó reestenosis en su borde proximal, con reducción significativa de sus superficies y diámetros luminales. IC95%: intervalo de confianza del 95%.

A destacar, no hubo reducción significativa en las áreas y diámetros luminales de los bordes distales y proximales durante los 6 meses de evolución (Figura 6). Una disección en el borde proximal de un SVB implantado evolucionó con reestenosis y necesidad de nueva intervención (Figuras 6 y 7).

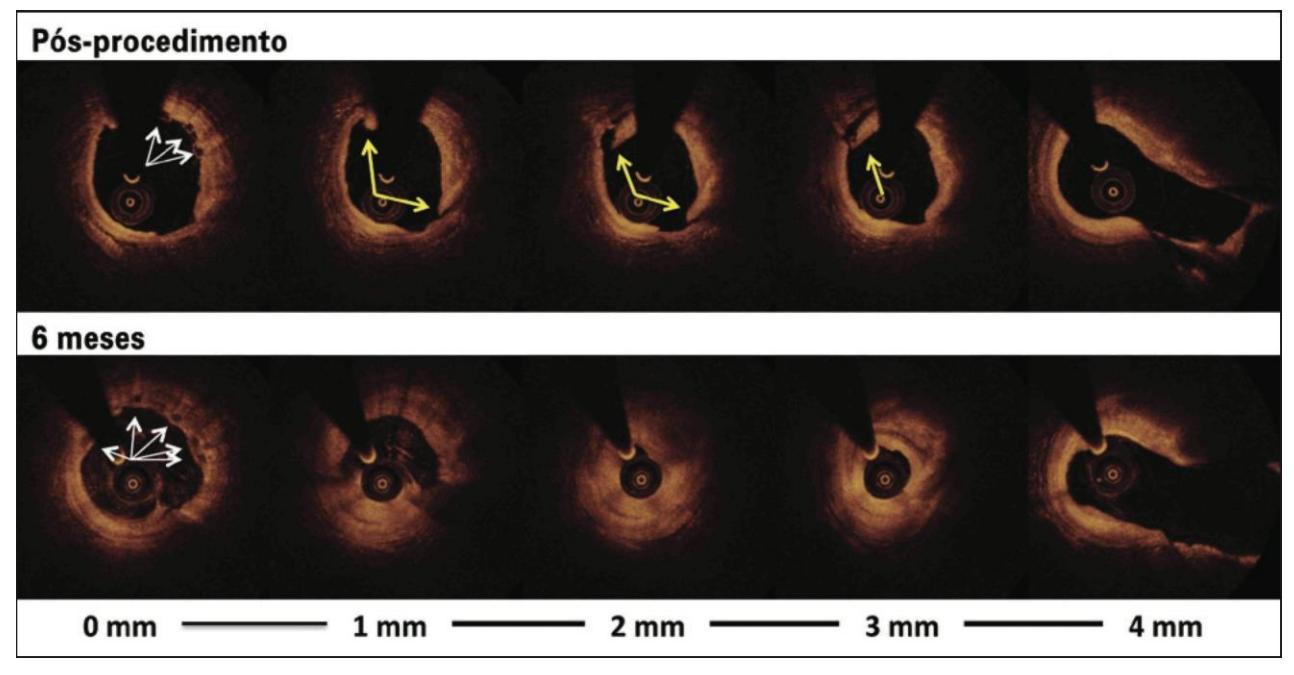
Figura 7. Caso de disección de borde que evolucionó con reestenosis. El panel superior presenta imágenes transversales a lo largo de los 5 mm del borde distal. Las flechas blancas indican las astas del soporte vascular biorreabsorbible posicionadas sobre una placa fibrótica excéntrica. Obsérvese la larga disección con coexistencia de dos *flaps* (flechas amarillas). El panel inferior ilustra imágenes transversales a lo largo de los 5 mm del borde distal, correspondientes a las regiones presentadas en el panel superior. Obsérvese la completa cicatrización de la disección, pero con significativa reducción del área luminal, que resultó en una reestenosis. El corregistro de las imágenes adquiridas pos procedimiento y a los 6 meses fue posible por la utilización de las distancias entre el borde del soporte vascular biorreabsorbible y la presencia de una gran rama lateral en el milímetro 4.

intervención. Aunque dicha disección estuviese limitada al ateroma (Figura 7), era relativamente larga (3,8 mm de longitud) y tenía una morfología de mayor complejidad, o sea, tres *flaps* visibles en el segmento de mayor daño. En el estudio de Radu et al.¹⁷ y en nuestra serie de disecciones de borde en SF, la evolución clínica de los pacientes con disecciones superficiales y de pequeña magnitud según la OCT fue favorable, sin casos de nuevas intervenciones debido a reestenosis. La rareza de este evento en nuestra población impide la verificación de las características morfométricas que serían predictoras de reestenosis o persistencia de las disecciones en el seguimiento de mediano plazo.
